# Asbesthaltige Wand- und Bodenbeläge 1: Überblick

## Das Wichtigste in Kürze

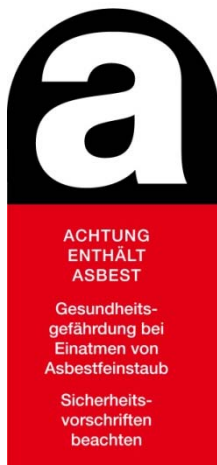
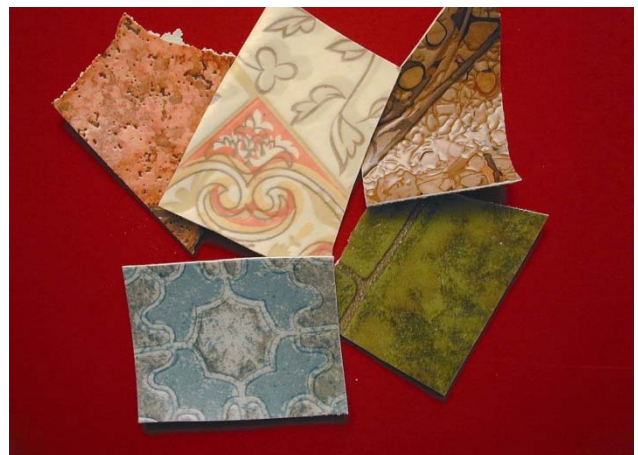
2 Mehrschichtige Bodenbeläge bestehen in der Regel aus PVC mit einer Trägerschicht aus schwachgebundenem Asbest.

- Welche Schutzmassnahmen für die Arbeiten zu treffen sind, hängt davon ab, wie hoch das Potenzial zur Freisetzung von Asbestfasern ist.
- Dieses wird beeinflusst durch den Belagstyp (Bilder 1 und 2), den verwendeten Kleber sowie die Bearbeitungsweise.

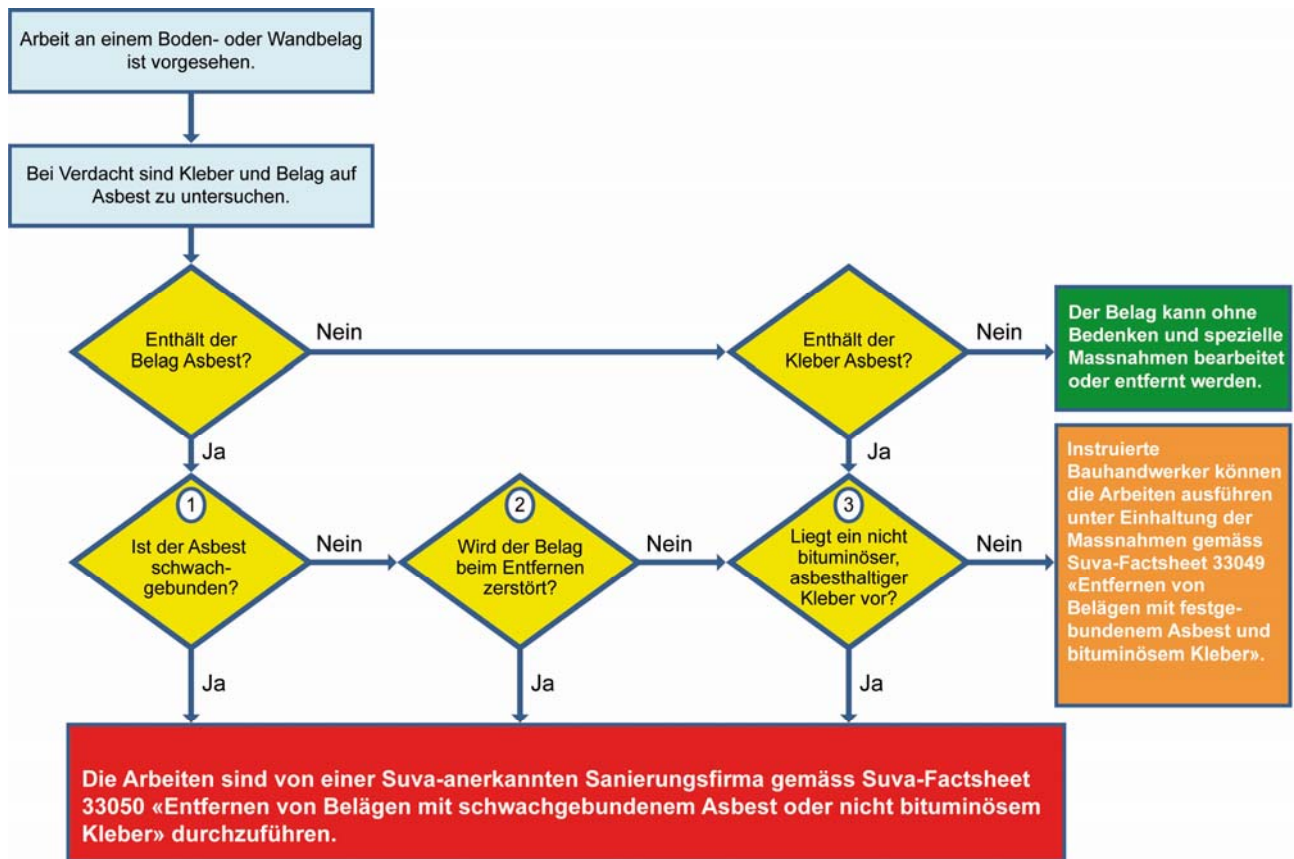
# Ermitteln der korrekten Vorgehensweise

1. Bodenbeläge mit einer Trägerschicht aus schwachgebundenem Asbest müssen unabhängig von der Art des Klebers von Suva-erkannten Sanierungsfirmen entfernt werden.
2. Lässt sich ein Belag mit festgebundenem Asbest nur entfernen, indem er stark beschädigt wird, so ist mit einer grossen Freisetzung von Fasern zu rechnen. Es sind dieselben Massnahmen zu treffen wie bei Bodenbelägen mit schwachgebundenem Asbest.
3. Muss der Kleber abgeschliffen werden, ist mit einer sehr grossen Freisetzung von Fasern zu rechnen. Die Gefährdung ist derjenigen von schwachgebundenem Asbest gleichzusetzen. Eine Ausnahme davon bildet der bituminöse Kleber.
