# Asbestfund auf der Baustelle, Tief- und Hochbau

## Ausgangslage:

Unternehmer findet am 25.09.2016 14.25 Uhr eine alte Leitung  
(könnte vor 1990 eingebaut worden sein)

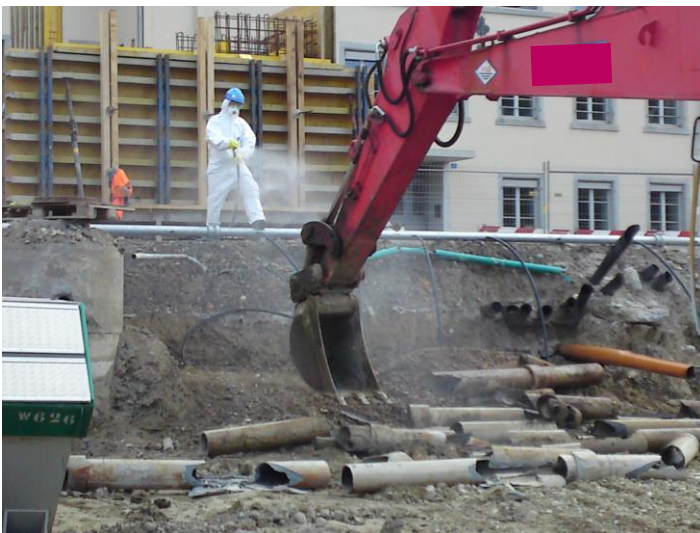
12. Asbestrohre wurden am 26.09.2016, ab 09.00 Uhr ausgebaut, zerkleinert und fachgerecht in Mulde deponiert
